**TECHNISCHE UNIVERSITÄT DARMSTADT**  
**INSTITUT FÜR MASSIVBAU**

**PRÜFUNGSBERICHT**

Nr. 195.04 vom 26.08.2004

**Einfluss von Taubenkot auf die  
Oberfläche von Baustoffen**

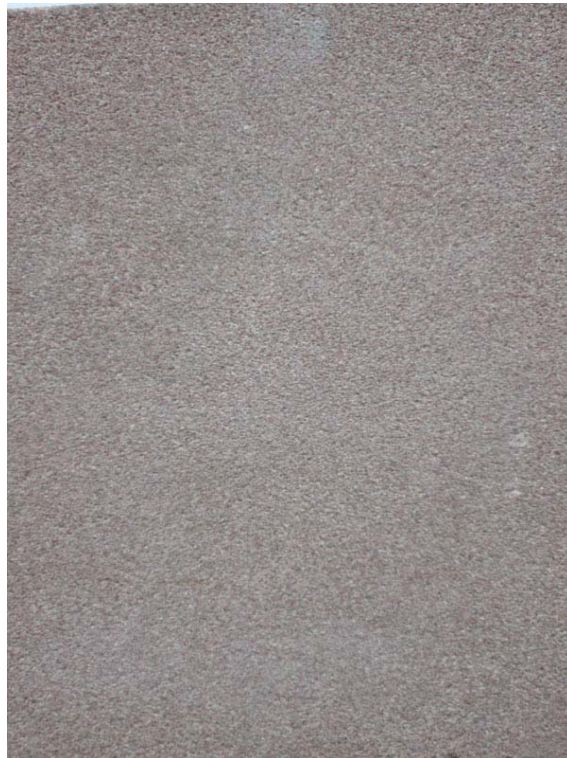
Sandstein wird als Mauerstein und Fassadenplatte verwendet. Der geprüfte Sandstein stammt aus dem Odenwald, besitzt eine rot-braune Färbung, ist quarzitisch gebunden und deshalb sehr fest und frostsicher. Die Abmessungen des Probekörpers betragen:

Bild 1: Sandstein (Odenwald)

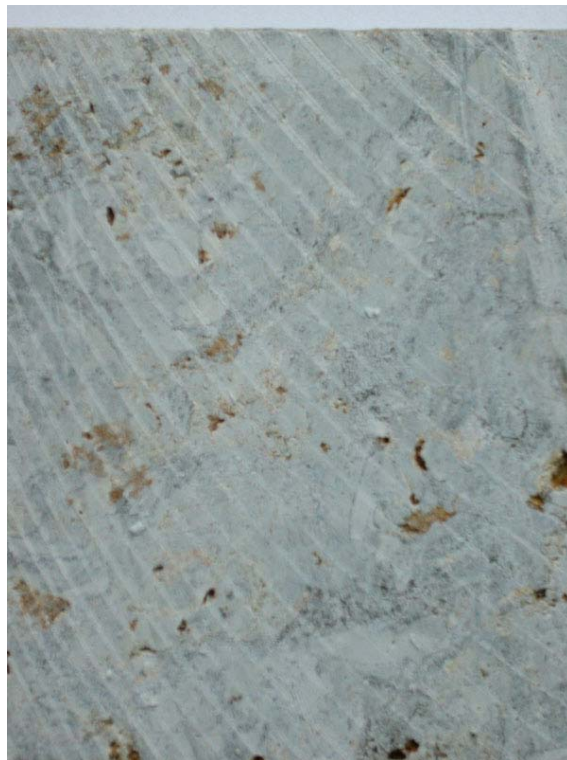
Travertin ist ein im Süßwasser gebildeter Kalkstein, der auf Grund seiner hohen Festigkeit und seines günstigen Porensystems frostbeständig ist. Es wird deshalb im Bauwesen auch als Fassadenstein verwendet. Der geprüfte Travertin stammt vermutlich aus Bad Langensalza und der Probekörper hatte folgende Abmessungen:

Bild 3: Travertin

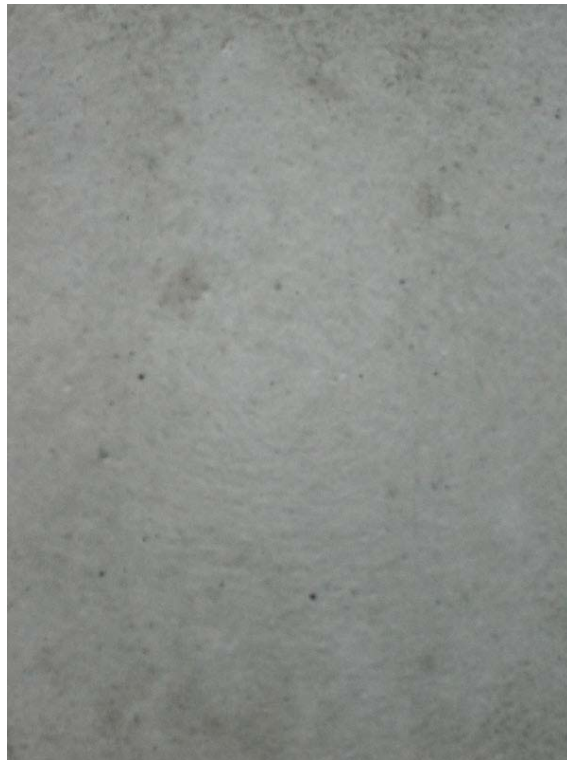
Mörtel sind Gemische aus Bindemittel und Zuschlag bis 4 mm Größtkorn. Er wird als Putz- oder Mauermörtel verwendet. Als Bindemittel kommen Zement und Kalk in Frage. Geprüft wurde ein Zementmörtel mit einem Wasser-Zement-Wert (w/z-Wert) von 0,80. Der Mörtel wies folgende Zusammensetzung auf:

Bild 4: Zementmörtel (w/z=0,80)

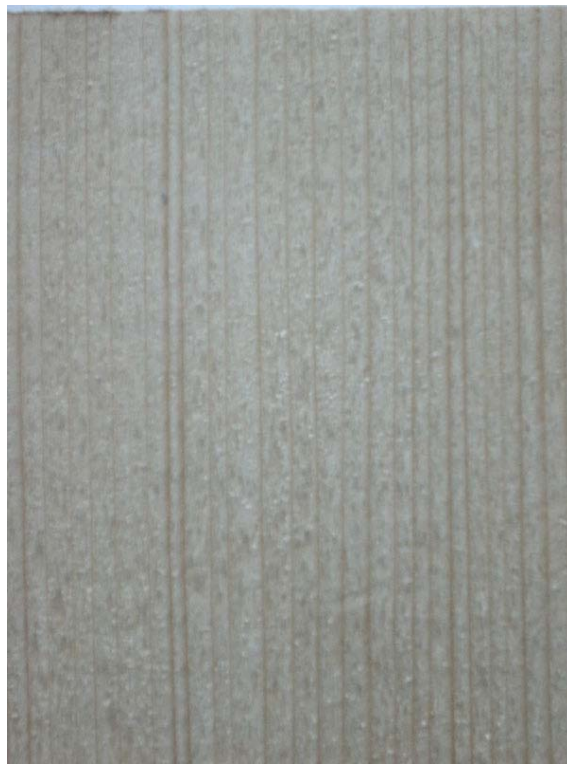
Nadelholz wird als Bauholz für konstruktiv tragende als auch nicht tragende Bauteile verwendet. Unbehandeltes Nadelholz ist nicht beständig gegen Witterung und Holzinsekten und darf deshalb im Innenbereich nur verbaut werden, wenn es von allen Seiten abgedeckt oder von allen Seiten einsehbar ist. Bei dem hier geprüften Holz handelt es sich um unbehandeltes Fichtenholz mit einer Holzfeuchte von 12 % (zu Beginn der Prüfung). Die Probe hat folgende Abmessung:

Bild 5: Fichtenholz (unbehandelt)

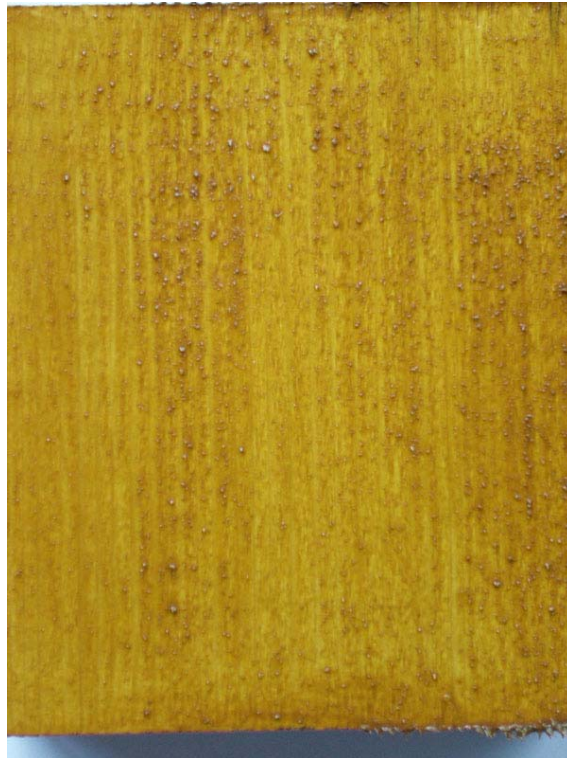
Durch eine Lasur wird das Holz vor Vergrauen infolge UV-Licht und Bläue-Pilze geschützt. Gleichzeitig wird die Wasseraufnahme reduziert. Eine Lasur bietet keinen Schutz vor holzzerstörenden Pilzen und Insekten. Die geprüfte Probe hat folgende Abmessungen:

Bild 6: Fichtenholz (lasiert)

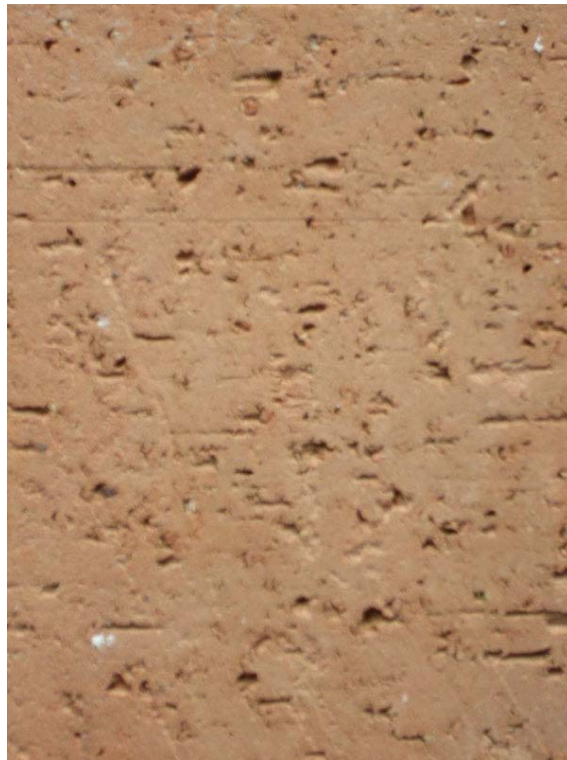
Ziegel sind aus Ton gebrannte künstliche Steine für den Mauerwerksbau. Durch die Art des Ausgangsmaterials und die Brenntemperatur lassen sich die Eigenschaften des Ziegels bestimmen. Bei dem hier geprüften Ziegel handelt es sich um einen niedrig gebrannten Vollziegel der Festigkeitsklasse 20 und der Rohdichteklasse 2,2. Der Ziegel ist nicht frostbeständig und sollte im verbauten Zustand vor Witterung geschützt werden, z.B. durch eine Putzschicht. Die Abmessungen des Probekörpers betragen:

Bild 7: Vollziegel (Mz-20-2,2)

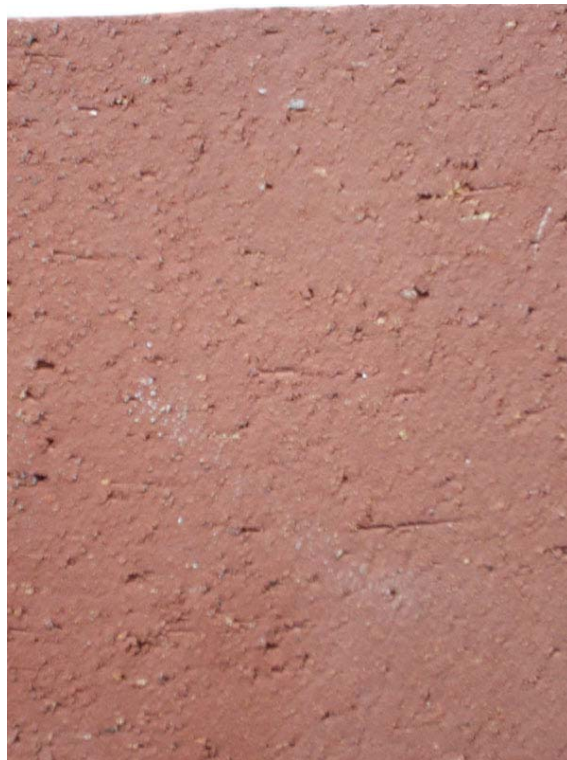
Klinker sind hochgebrannte Ziegel und zeichnen sich durch eine sehr hohe Festigkeit und Beständigkeit gegenüber Frost und Chemikalien aus. Sie eignen sich deshalb hervorragend als Fassadenbaustoff und als Baustoff für Abwasserkanäle. Geprüft wurde ein Vollklinker der Festigkeitsklasse 60 und Rohdichteklasse 2,2. Die Abmessungen des Prüfkörpers waren wie folgt:

Bild 10: Vollklinker (KMz-60-2,2)

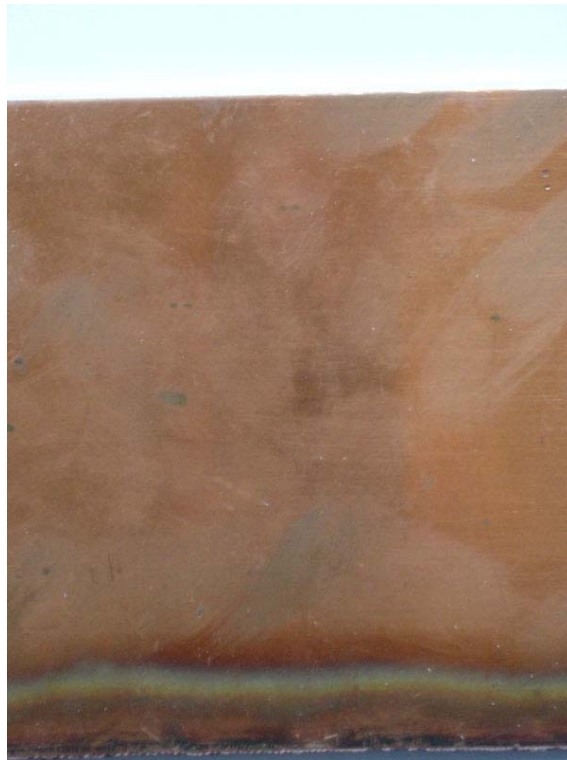
Kupfer wird im Bauwesen als Blech für Bedachungen oder Fassaden verwendet sowie als Rohr für die Dachentwässerung oder Hausinstallation. Kupfer ist beständig gegenüber Trink- und Brauchwasser und bildet an der Atmosphäre eine grüne Patina, die das darunter liegende Metall vor weiterer Korrosion schützt. Das untersuchte Blech hat folgende Abmessungen:

Bild 9: Kupferblech

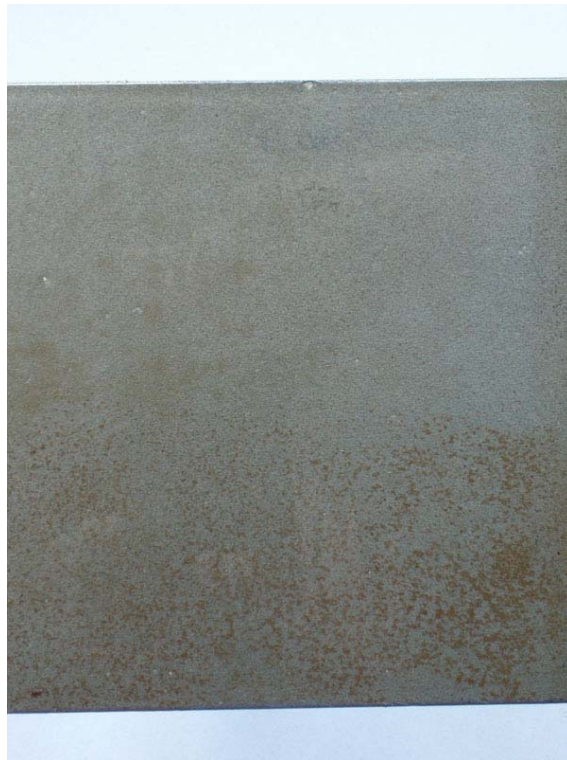
Durch nichtmetallische Beschichtungen kann der Stahl vor Korrosion geschützt werden. Der Beschichtungsstoff und die Dicke der Beschichtung richtet sich nach der Art und der Intensität der Einwirkung. Die Vielzahl an Beschichtungen kann im Rahmen dieser Prüfung nicht untersucht werden. Beispielhaft wird an einem mit Alkydharz-Klarlack beschichtetem Stahlblech die Prüfung durchgeführt. Das Blech hat folgende Abmessungen:

Bild 10: Stahlblech mit Alkydharz-Klarlack beschichtet

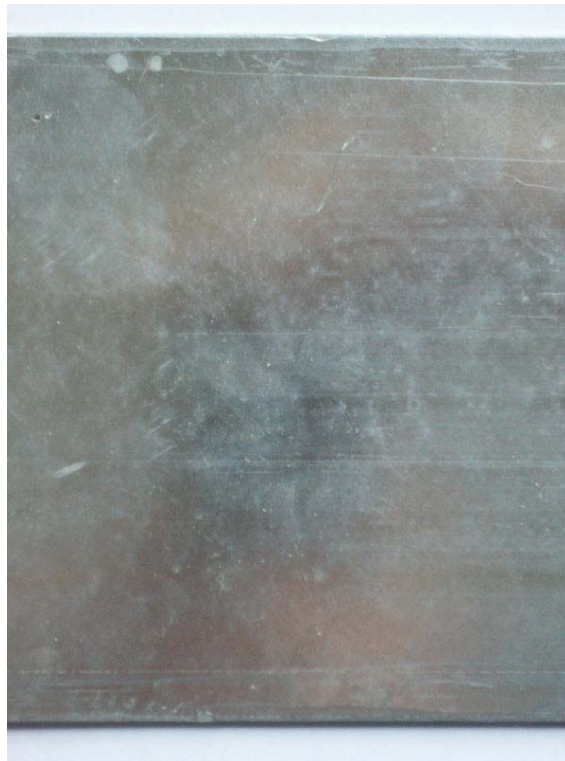
Verzinkter Stahl wird im Bauwesen z.B. für Dach- und Fassadenbleche, Entwässerungsrohre und Befestigungsmittel verwendet. Feuerverzinken gehört zu den Schmelztauchüberzügen und soll den Stahl vor Korrosion schützen. Stahlbleche werden kontinuierlich Bandverfahren verzinkt, Einzelstahlbauteile werden im diskontinuierlichen Verfahren verzinkt. Je nach Verfahren besitzt die Zinkschicht eine Dicke zwischen 15-30  $\mu\text{m}$  (Bandverfahren) und 50-150  $\mu\text{m}$  (Stückverzinken). Die Schutzdauer ist stark abhängig von Atmosphäre. In Deutschland beträgt die Abtragsrate ca 1-2  $\mu\text{m}$  pro Jahr. Das geprüfte Stahlblech weist eine Zinkschicht von ca. 40  $\mu\text{m}$  auf. Das Blech hat folgende Abmessungen:

Bild 11: verzinktes Stahlblech

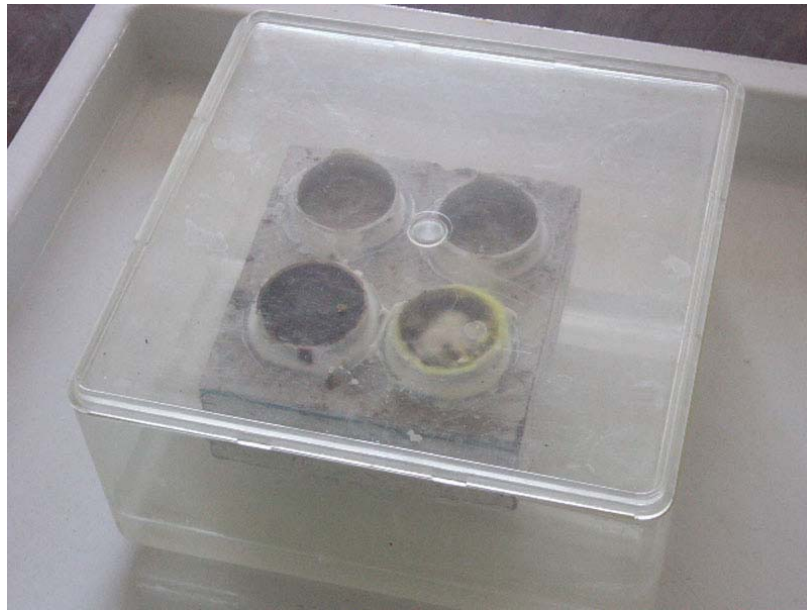
Die Probekörper werden über Wasser in Plastik-Boxen gelagert. Dadurch bleibt die relative Luftfeuchtigkeit bei rd. 100 % und ein vorzeitiges Austrocknen der Exkremente wird verhindert. Feuchtigkeit ist notwendig, da für Reaktionen mit dem Baustoff immer ein flüssiges Medium vorhanden sein muss und auch die Pilze und Bakterien, die den Kot umwandeln/abbauen, Wasser benötigen. Da einige Baustoffe, z.B. Holz und Ziegel, stark Feuchtigkeit aufnehmen, werden gelegentlich ein paar Tropfen destilliertes Wasser in die Probefelder geträufelt, um ein ausreichend hohes Feuchtigkeitsniveau aufrecht zu erhalten. Bild 14 zeigt die Lagerung einer Probe.

Bild 14: Probe in Plastik-Box über Wasser gelagert

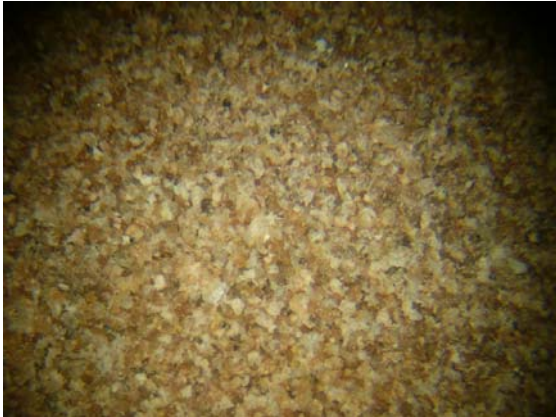
Die Beaufschlagung von quarzitischem gebundenem Sandstein mit Taubenkot führte im Untersuchungszeitraum von 70 Tagen zu keinen Veränderungen an der Steinoberfläche, wie aus den Mikroskop-Aufnahmen (5-fache Vergrößerung) zu entnehmen ist. Die unvermeidlichen Verschmutzungen auf der Oberfläche ließen sich mit einigem Aufwand mechanisch beseitigen.

nach 70 Tagen (ohne Einwirkung)

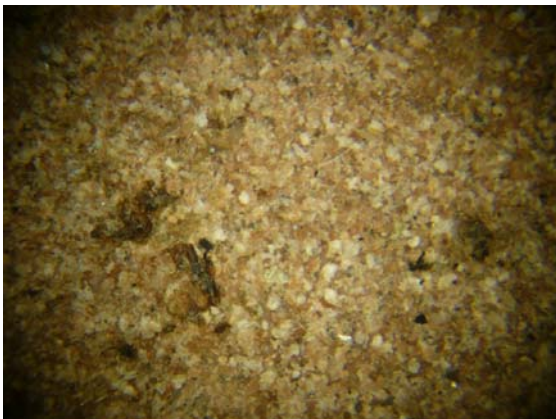
nach 7 Tagen Einwirkungsdauer

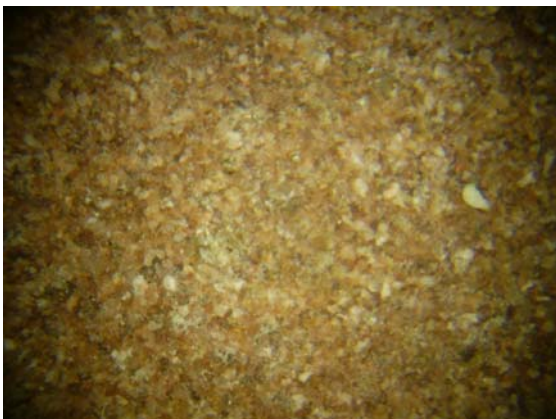
nach 56 Tagen Einwirkungsdauer

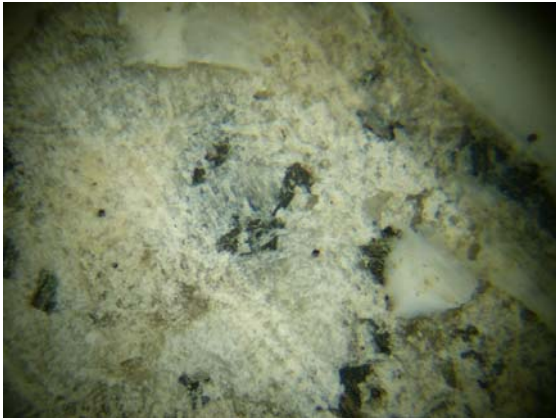
Die Beaufschlagung des Granits mit Taubenkot führte im Untersuchungszeitraum von 70 Tagen zu keinen Veränderungen an der Steinoberfläche. Die Mikroskop-Aufnahmen (5-fache Vergrößerung) zeigen keinerlei Einwirkungen. Daraus lässt sich schließen, dass Granit gegenüber Taubenkot beständig ist. Die unvermeidlichen Verschmutzungen auf der Oberfläche ließen sich leicht entfernen.

nach 70 Tagen (ohne Einwirkung)

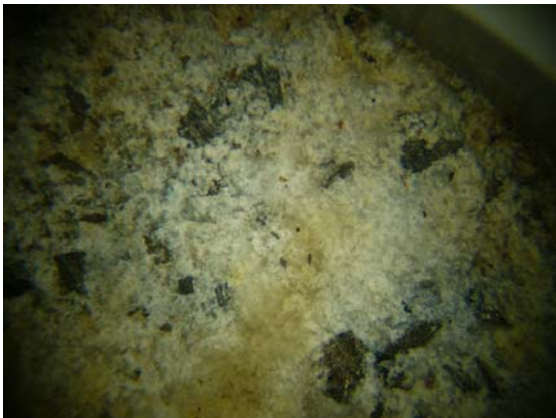
nach 56 Tagen Einwirkungsdauer

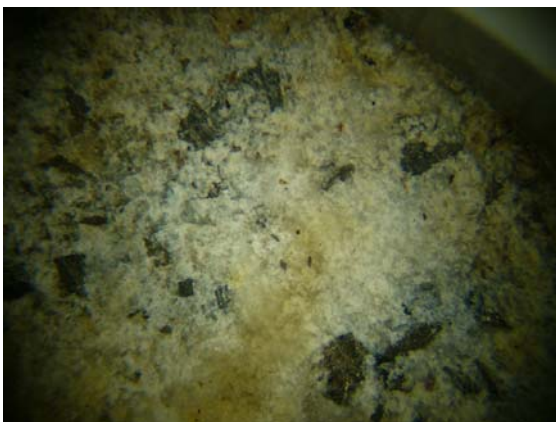
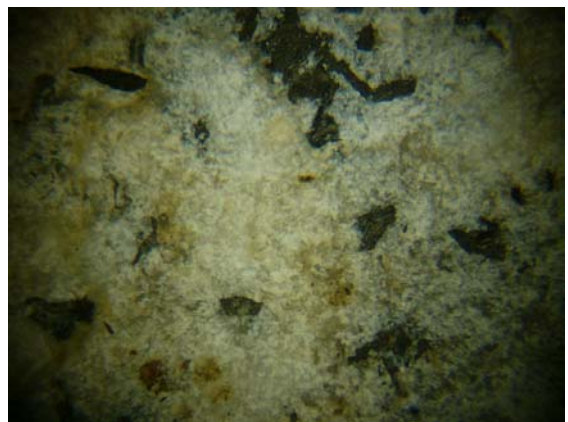
Die Beaufschlagung von Travertin mit Taubenkot führte im Untersuchungszeitraum zu keinen sichtbaren Schäden an der Oberfläche. Bis auf leichte Verschmutzungen sind unter dem Mikroskop (5-fache Vergrößerung) keine Veränderungen feststellbar. Travertin ist gegenüber Taubenkot beständig. Die Verschmutzungen auf der Oberfläche lassen sich leicht mechanisch entfernen.

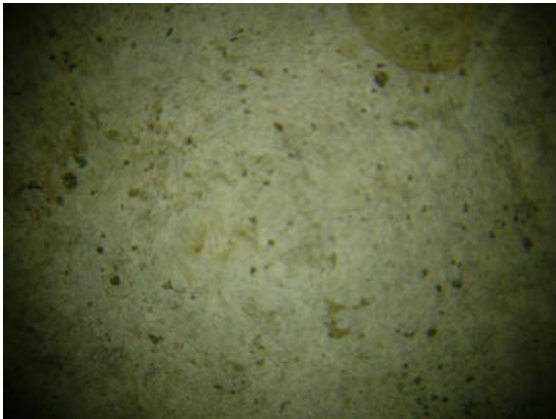
Die Beaufschlagung von Zementmörtel mit Taubenkot führte im Untersuchungszeitraum zu keinen sichtbaren Schäden an der Oberfläche. Bei der Probe die 70 Tage beaufschlagt wurde, ist Schmutz in die Randzone des Mörtels eingedrungen und hat dort zu Verfärbungen geführt. Diese stellen keinen Schaden sondern nur einen optischen Mangel dar. Die Prüfergebnisse sind auf Beton übertragbar, da sich Zementmörtel und Beton im Wesentlichen nur im Größtkorn der Gesteinskörnung unterscheiden

nach 7 Tagen Einwirkungsdauer

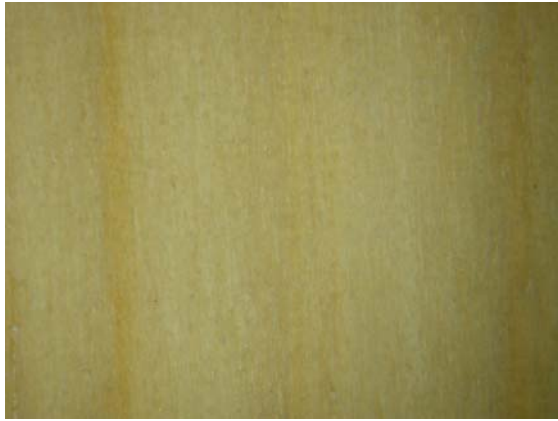
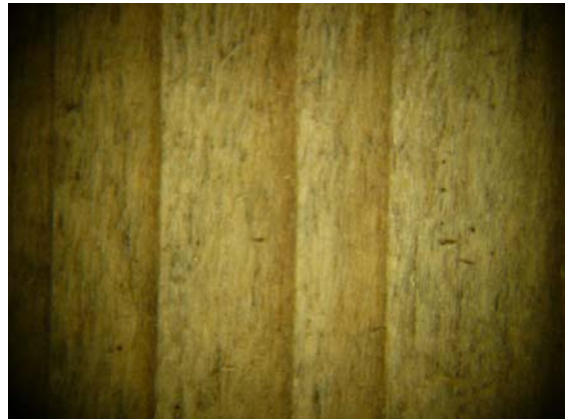
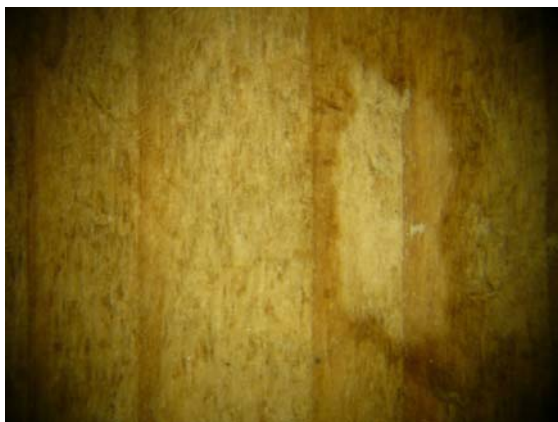
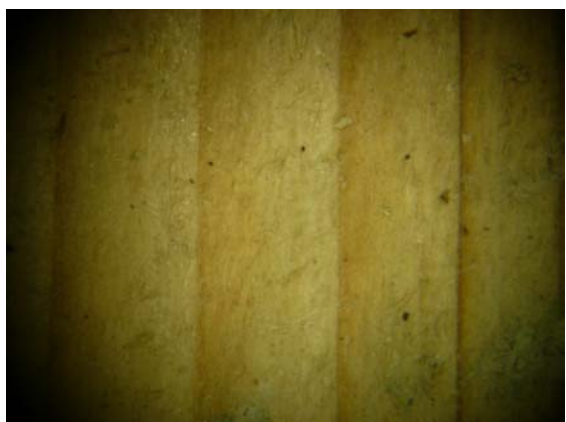
Die Beaufschlagung von naturbelassenem Nadelholz mit Taubenkot führte im Untersuchungszeitraum zu keinen sichtbaren Schäden an der Oberfläche. Allerdings dringen Kot-Partikel mit der Feuchtigkeit in die Holzoberfläche ein und verursachen Verfärbungen. Diese beeinträchtigen aber nicht die Tragfähigkeit. Die Verschmutzungen auf der Oberfläche lassen sich nur schwer entfernen.

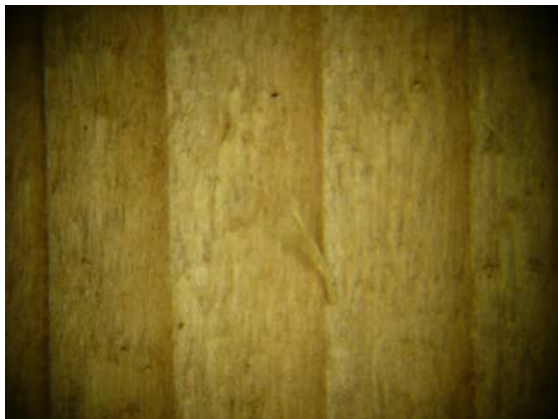
nach 7 Tagen Einwirkungsdauer

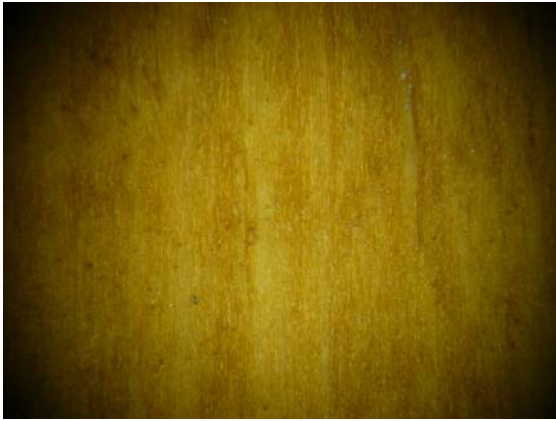
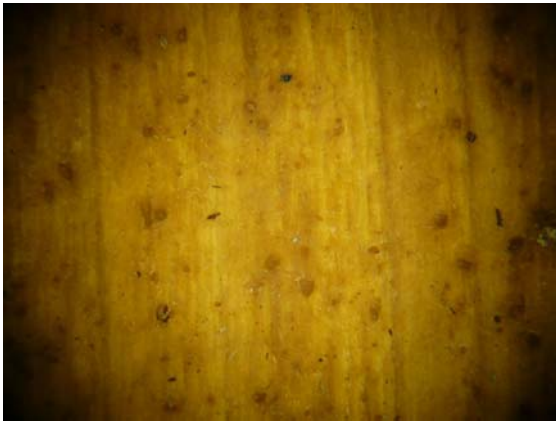
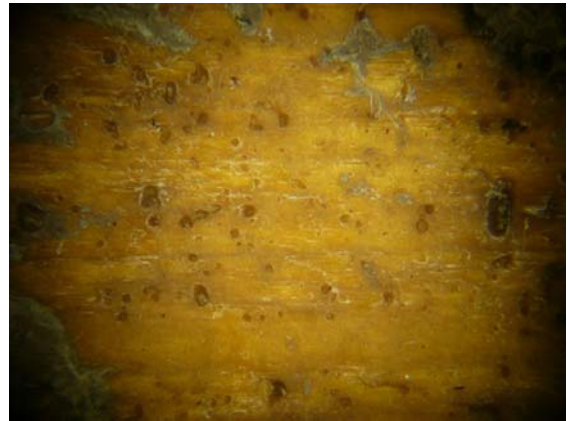
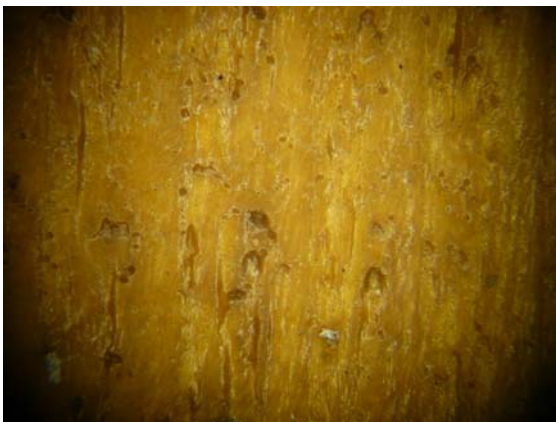
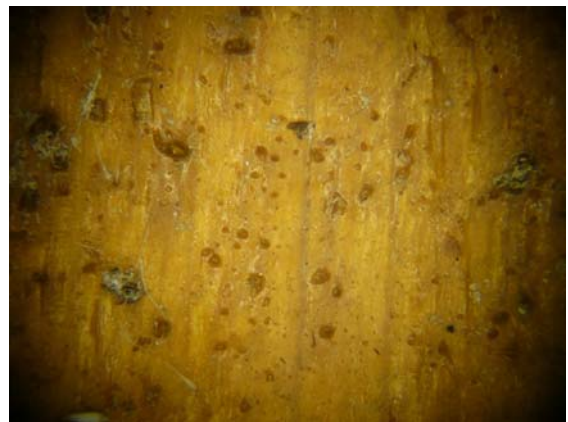
Die Beaufschlagung von lasiertem Nadelholz mit Taubenkot führte im Untersuchungszeitraum zu geringen Veränderungen an der Lasur. Es bilden sich kleine Krater und Furchen. Diese Veränderungen lassen sich nur unter dem Mikroskop (5-fache Vergrößerung) feststellen und sind mit bloßem Auge nicht erkennbar. Das Holz wird dabei nicht beschädigt. Die Verschmutzungen auf der Oberfläche lassen sich leicht mechanisch beseitigen.

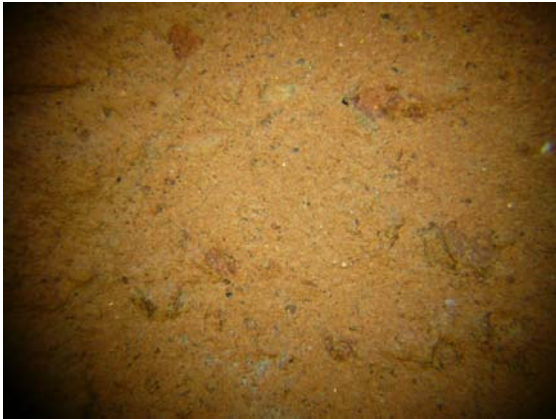
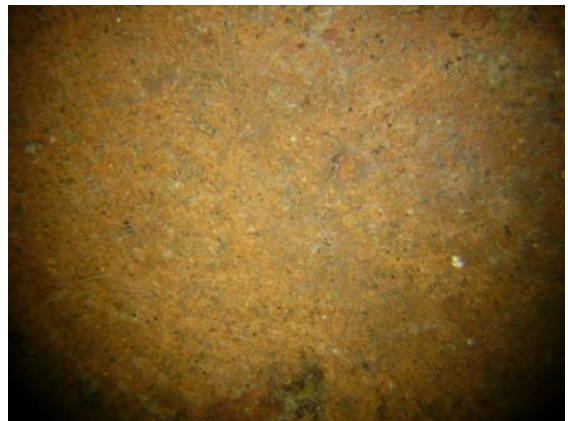
Die Beaufschlagung von Ziegel mit Taubenkot führte im Untersuchungszeitraum zu keinen Schäden an der Oberfläche. Durch die feuchteregulierenden Eigenschaften des Ziegels wird allerdings die Bildung von Schimmelpilzen gefördert. Auf den Mikroskopbildern (5-fache Vergrößerung) lässt sich deshalb Myzel finden. Bei der Reinigung der Prüfflächen fiel ein hoher Abrieb der Ziegeloberfläche auf, der allerdings nicht durch den Taubenkot sondern durch die ständige Feuchtigkeitseinwirkung verursacht wird.

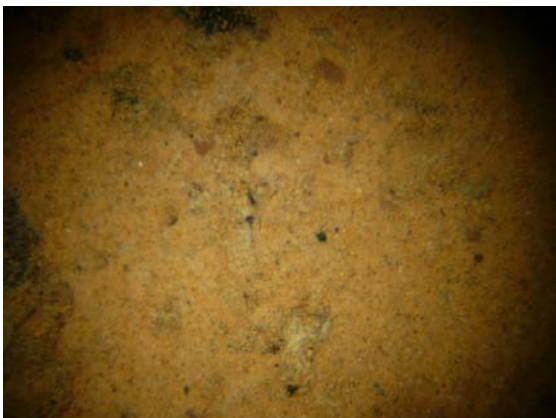
nach 56 Tagen Einwirkungsdauer

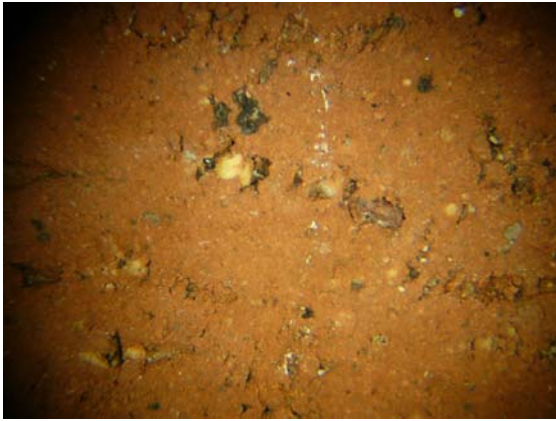
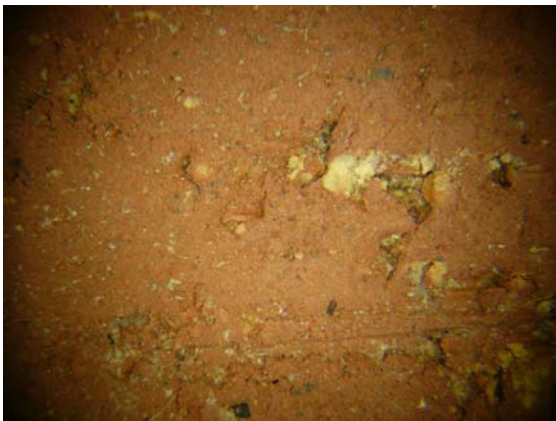
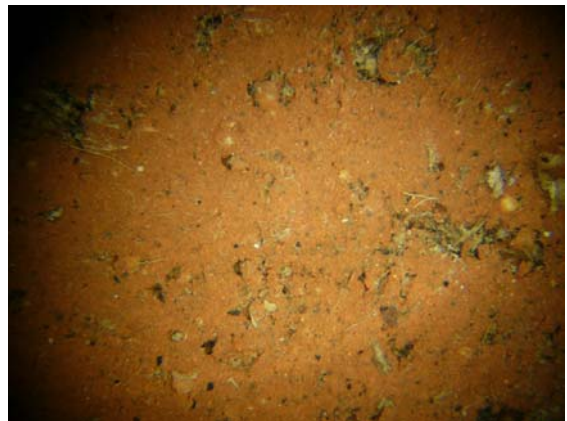
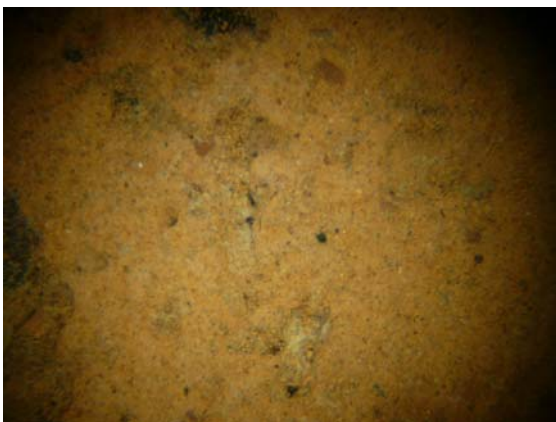
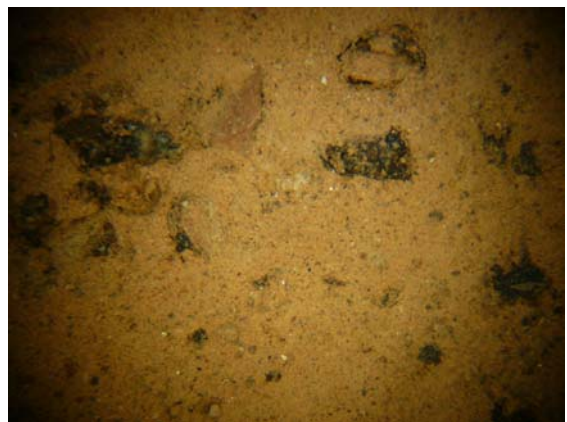
Die Beaufschlagung von Klinker mit Taubenkot führte im Untersuchungszeitraum zu keinen Veränderungen an der Oberfläche. Klinker ist beständig gegenüber der Einwirkung. Allerdings bildet sich auch hier sehr leicht Schimmelpilz auf der Oberfläche. Die Beseitigung der Verschmutzung auf der Oberfläche kann leicht mit mechanischen Mitteln durchgeführt werden. Der Klinker zeigt keinerlei Abrieb.

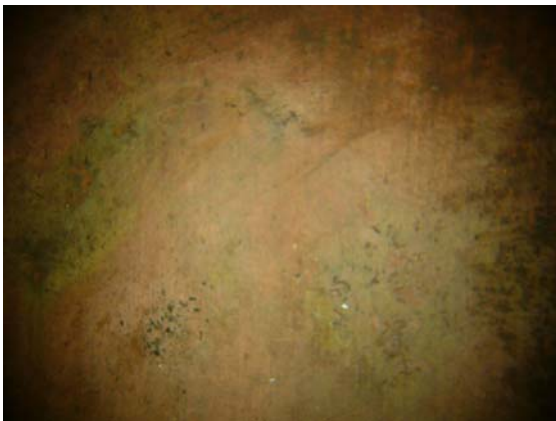
Die Beaufschlagung von Kupferblech mit Taubenkot führte im Untersuchungszeitraum zu deutlichen Veränderungen an der Oberfläche. Wie die Mikroskopbilder (5-fache Vergrößerung) zeigen, bilden sich schon nach 7 Tagen grün-schwarze Oxidationsprodukte, die beim Reinigen allerdings zum Teil mit entfernt wurden. Die Korrosion nimmt bis zum 70. Tag zu. Dabei wird die Oxidationsschicht fester und kann durch die Reinigung nicht mehr entfernt werden.

nach 7 Tagen Einwirkungsdauer

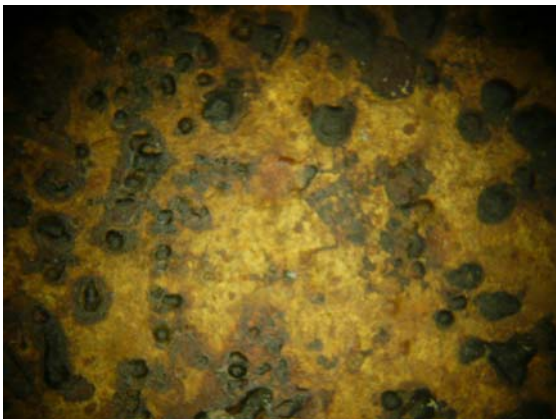
Zunächst erwies sich der verwendete Alkydharz-Lack als nicht temperaturbeständig und zeigte auch ohne Einwirkung von Taubenkot deutliche Alterungserscheinungen (Eintrübung, braune Flecken). Taubenkot beschleunigt diese Alterung noch erheblich. Wie die Mikroskopbilder (5-fache Vergrößerung) zeigen, bilden sich nach 7 Tagen vermehrt schwarze Punkte und Blasen im Lack. Nach 56 Tagen ist die Oberfläche einheitlich schwarz. Nach 70 Tagen bilden sich Risse im Lack.

nach 7 Tagen Einwirkungsdauer

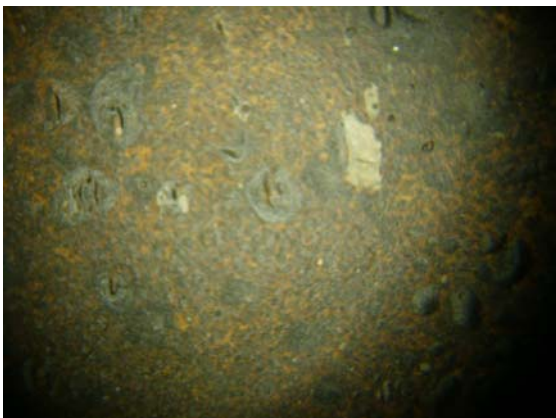
nach 56 Tagen Einwirkungsdauer

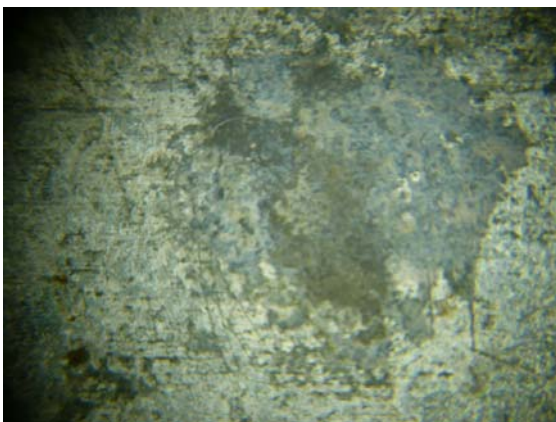
Die Beaufschlagung von verzinkten Stahlblech mit Taubenkot führte im Untersuchungszeitraum zu deutlichen Veränderungen an der Oberfläche. Wie die Mikroskopbilder (5-fache Vergrößerung) zeigen, wird die Oberfläche nach 7 Tagen matt, zeigt nach 28 Tagen erste Flecken, die sich mit weitere Exposition vergrößern. Nach 70 Tagen ist der Korrosionsschutz stellenweise aufgehoben und erste Rostflecken werden unter dem Mikroskop sichtbar.

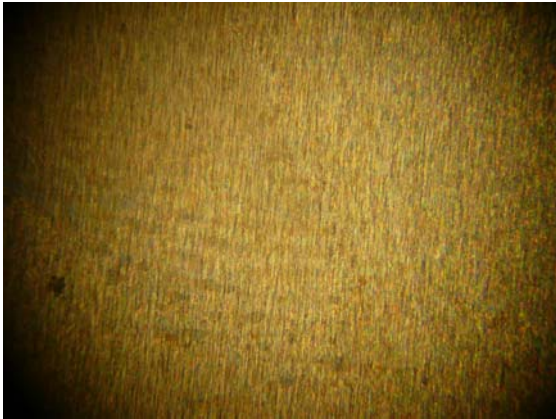
Die Beaufschlagung von Bronze mit Taubenkot führte im Untersuchungszeitraum zu ähnlichen Veränderungen der Oberfläche wie beim Kupferblech. Wie die Mikroskopbilder (5-fache Vergrößerung) zeigen, bilden sich schon nach 7 Tagen grün-schwarze Oxidationsprodukte. Die Korrosion nimmt bis zum 70. Tag zu. Dabei wird die Oxidationsschicht fester und kann durch die Reinigung nicht mehr entfernt werden. Die natürliche Bildung einer Patina wird durch die Einwirkung von Taubenkot beschleunigt.

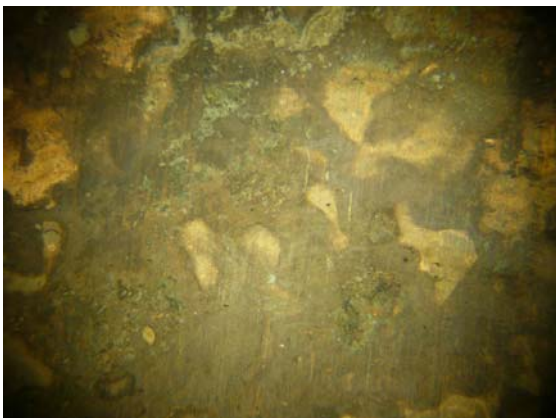
nach 56 Tagen Einwirkungsdauer
